改善箇所説明図

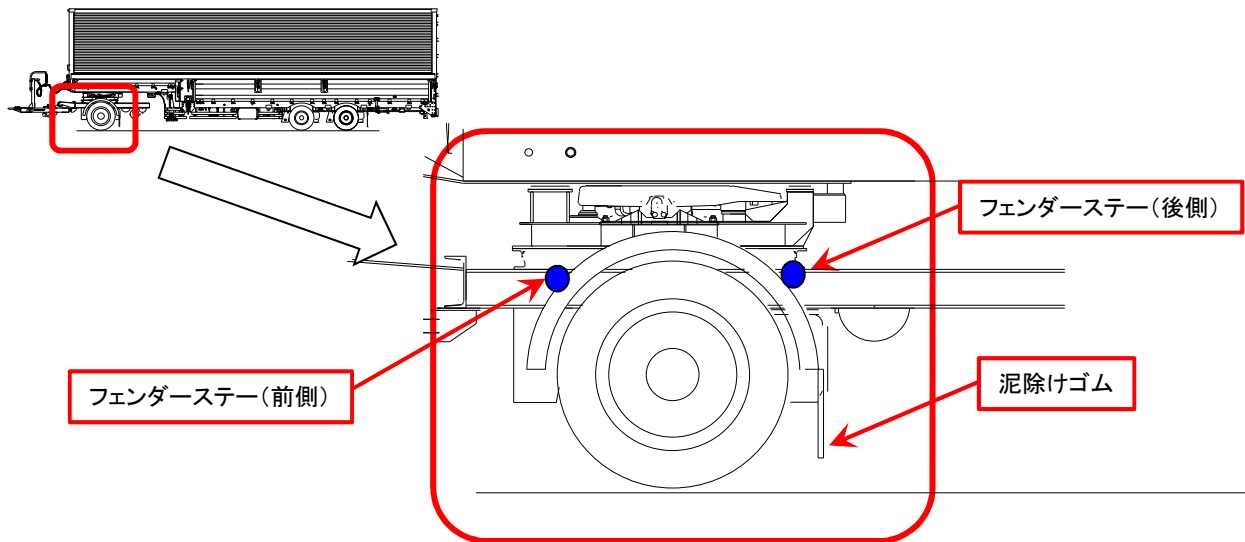
フェンダーステー(前側)	フェンダーステー(後側)	泥除けゴム
交換前			
交換後

ドリー付バントレーラのドリー部フェンダーステーにおいて、振動における検討が不十分なため、当該ステーの強度が不足している。そのため、走行時の振動により当該ステーに亀裂が生じ、最悪の場合、当該ステーが破断し、フェンダーと共に脱落することで、他の交通の妨げになるおそれがある。

全車両、ドリー部のフェンダーステーおよび泥除けゴムを対策品に交換する。
