## 改善箇所説明図

### 【不具合の内容】

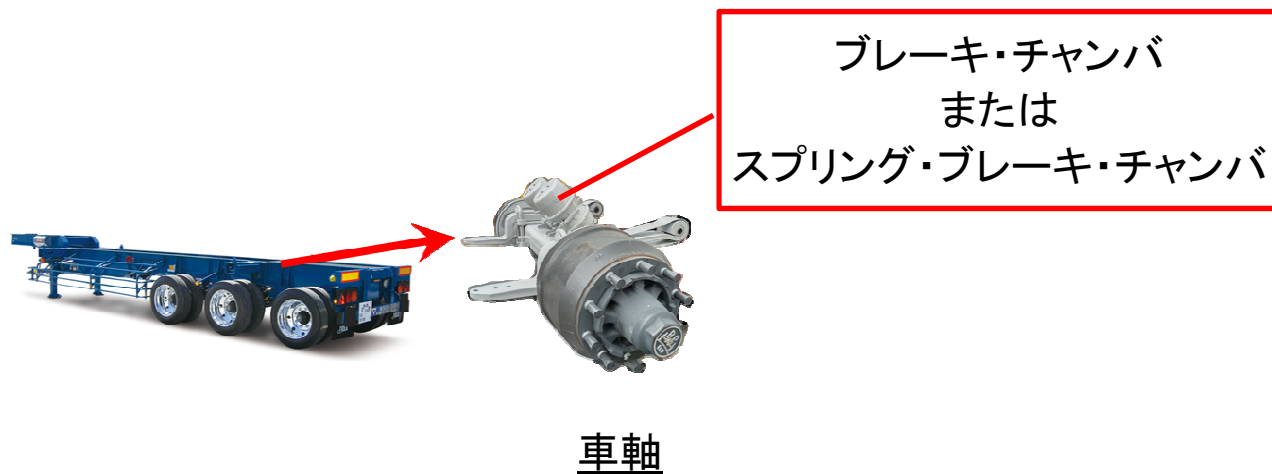
1軸目	2軸目	3軸目
	ブレーキ・チャンバ  	スプリング・ブレーキ・チャンバ  	スプリング・ブレーキ・チャンバ  
交換前サイズ	24	24/30	24/30
交換後サイズ	30	30/30	30/30

は交換する部品を示す。

セミトレーラのブレーキシステムにおいて、製造への指示が不適切なため、誤ったブレーキ・チャンバおよびスプリング・ブレーキ・チャンバが取付されている。そのため、最悪の場合、制動距離が長くなるおそれがある。

全車両、適正なブレーキ・チャンバおよびスプリング・ブレーキ・チャンバに交換する。

改善実施済車には、車枠の車台番号付近にNo.5555のステッカーを貼付する。
